## ***Rapport C 1995:26***

**Olycka med helikopter SE-JBS  
den 31 oktober 1994 i havet norr om  
Visby flygplats, I län**

**L-108/94**

<i>Luftfartyg:</i>
<i>registrering och typ</i>	<b>SE-JBS</b> , MBB BO-105 VARIANT CBS-4
<i>Tidpunkt för händelsen</i>	1994-10-31 ca kl.17.27. Mörker rådde. <i>Anm:</i> All tidsangivelse avser svensk normaltid (SNT) = UTC + 1 timme
<i>Plats</i>	I havet ca 18 km N Visby flygplats; (Vrakets pos. 5749N 1825E)
<i>Typ av flygning</i>	Bruksflyg
<i>Väder</i>	- <i>MET REPORT Visby kl. 17.20:</i> Vind 120°/11 knop, sikt 4 500 m, regn, 5–7/8 moln på 1 800 fot, 5–7/8 moln på 4 500 fot, temp/daggp +7/+7° C, QNH 994 hPa - <i>SPECI Visby kl. 17.41:</i> Vind 130°/11 knop, sikt 4 500 m, regn, 1–4/8 moln på 400 ft, 5–7/8 moln på 1 800 ft, 5–7/8 moln på 4 500 fot, temp/dp +7/+7°C, QNH 994 hPa
<i>Antal ombord: besättning</i>	3
<i>Personskador</i>	Samtliga omkom
<i>Skador på luftfartyget</i>	Totalhaveri
<i>Förarens ålder, certifikat</i>	34 år, BH
<i>Förarens flygtid</i>	2 200 timmar; varav 1 050 timmar på den militära versionen, 15 timmar på SE-JBS

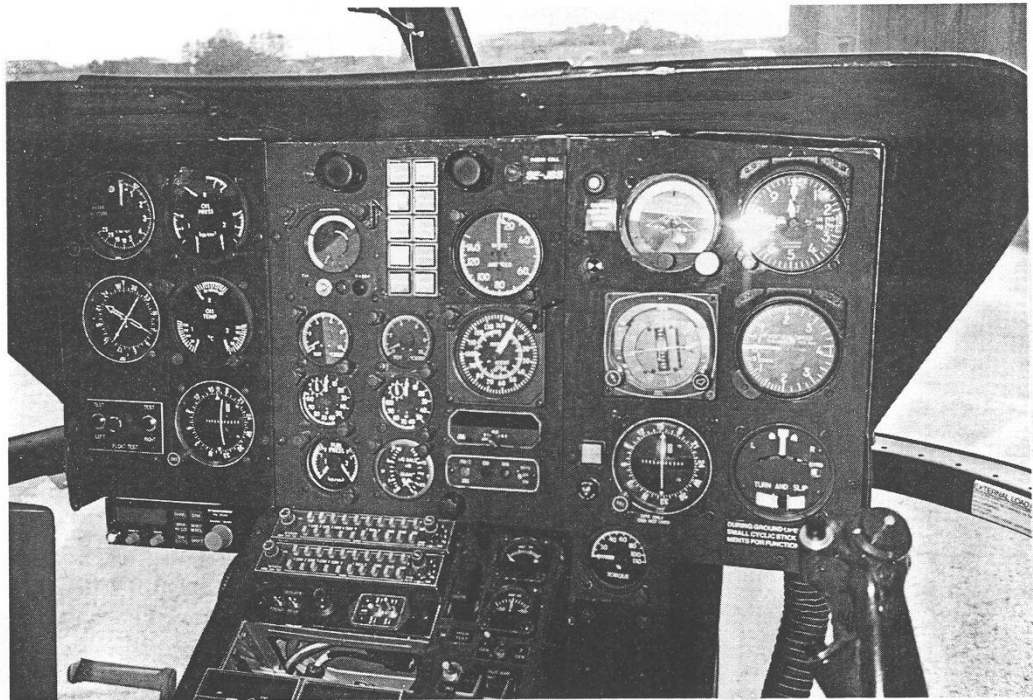
Instrumentpanel på JBS

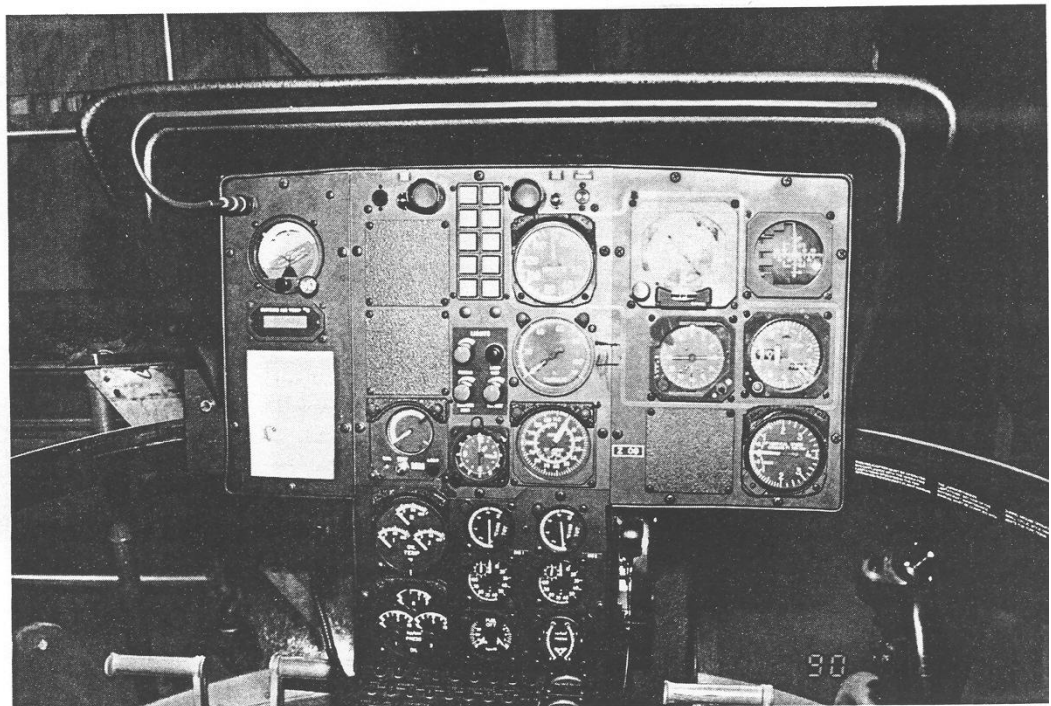
Instrumentpanel på HKP-9A

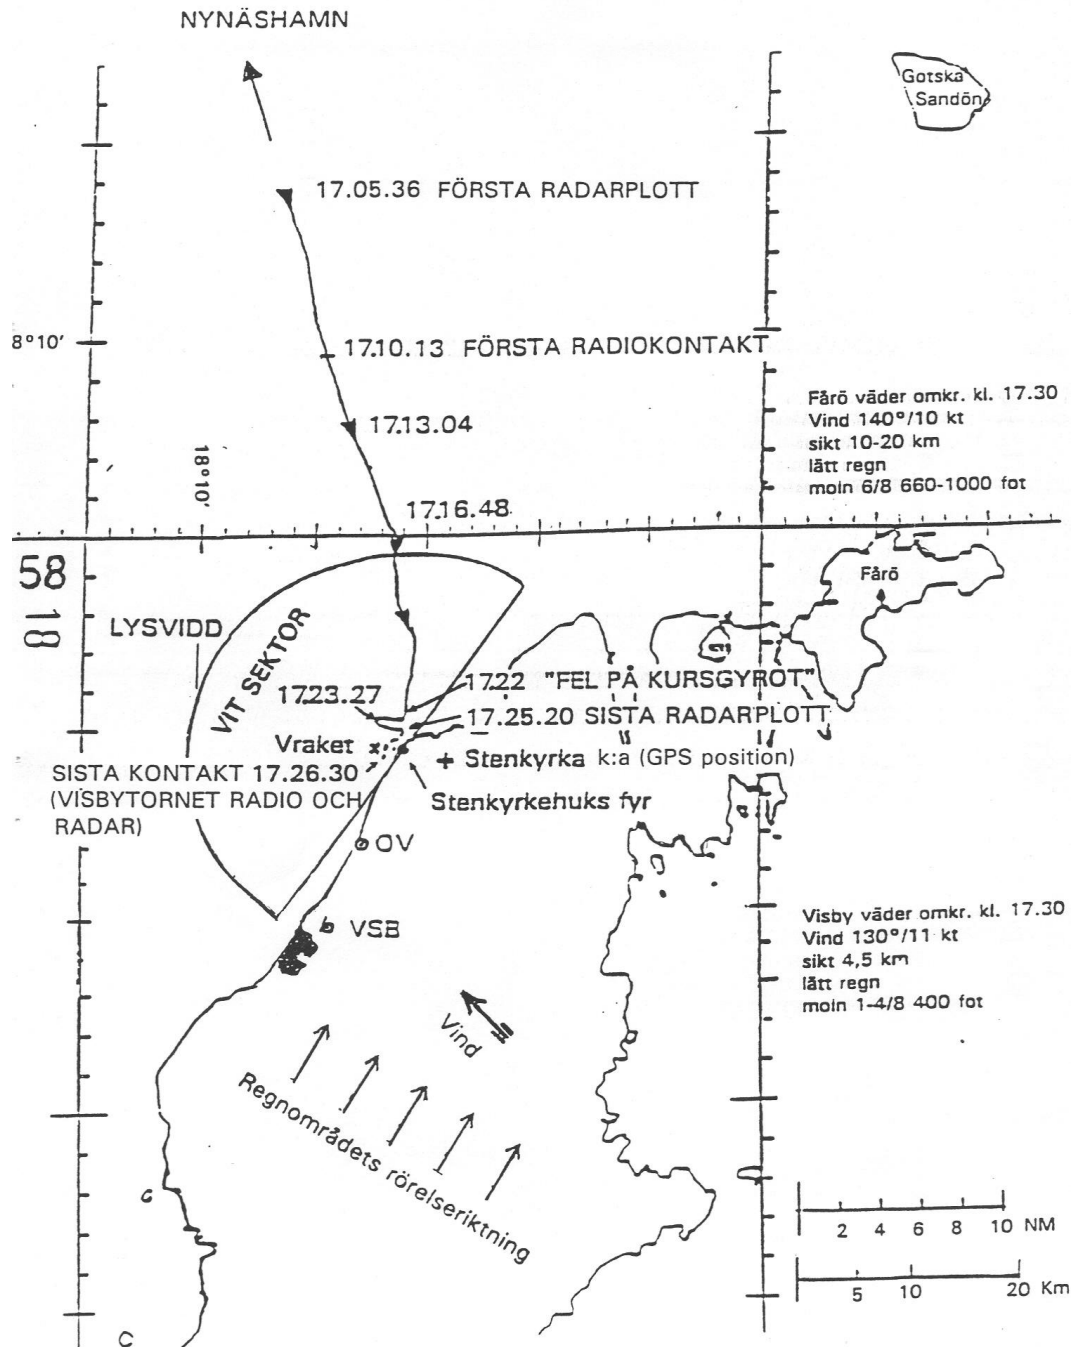
(Bilaga 2 visar försvarsmaktens radarplott på helikopterns anflygning mot Gotland samt positionen vid vissa klockslag.)

Försvarmaktens radarplott, fyrlysvidd, vrakets läge och aktuellt väder i Visby och på Fårö vid tiden för olyckan.
